# Bulletin

日本構造物診断技術協会会報

第15号 平成20年6月20日発行

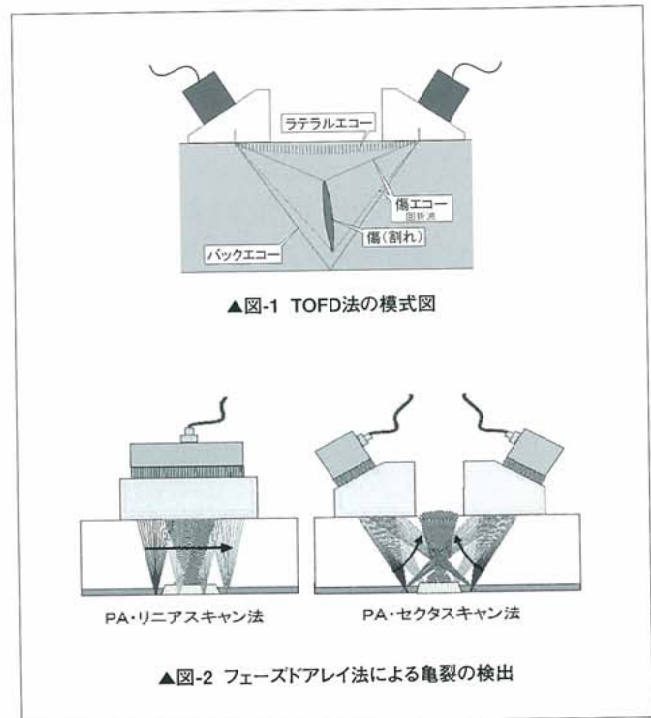
TOFD法は、送信と受信の1対の探触子間に縦波を伝搬させ、内部欠陥の上下端で発生した回折波を受信する方法で、割れの位置、大きさを検出します。

フェーズドアレイ法は、振動子を多数配置し送受信する探触子を用い、各振動子の送信タイミングを電氣的に制御し、任意に集束・偏向させることができます。主に縦波を用い、画像処理することにより、傷の寸法評価に効率的な方法です。

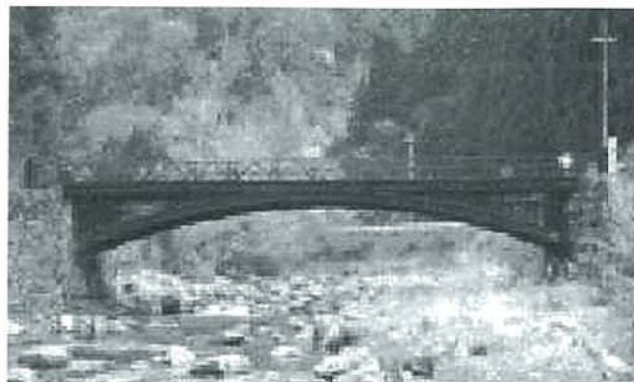
▲写真-1 神子畑铸铁橋

「神子畑铸铁橋」（明治20年）は日本に現存する鉄橋としては三番目に古いとされるが、一番目の大阪の心斎橋（明治9年）は錬鉄製であり、二番目の東京の弾正橋（明治11年）は錬鉄混用である。したがって本铸铁橋は全铸铁製の橋としては日本最古の橋となる。特に、木橋、石橋から煉瓦へ、さらに铸铁、錬鉄、鋼鉄へと発展してきた材質からみた日本橋梁史の流れのなかで、その過渡期的なものであり铸铁橋発展史上最最終段階のものとしての意味からも歴史的に価値があり、力学的な美しさを持った橋である。

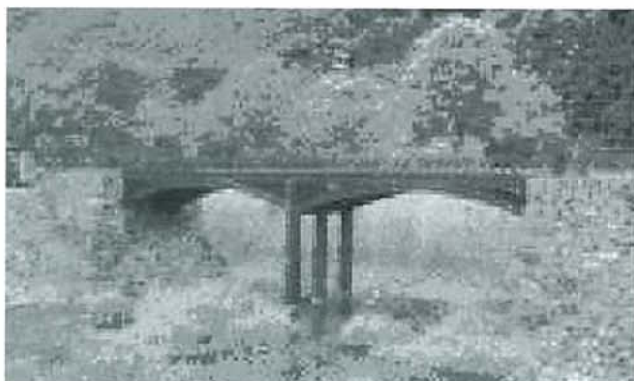
▲写真-2 羽瀨铸铁橋

「羽瀨铸铁橋」（明治20年）は「羽瀨のめがね橋」の愛称のある铸铁製二連の美しい様式の橋である。平成2年9月の台風19号の災害により田路川全面改修により川幅が拡幅されたため、平成7年6月に鉱山道路から遠くない場所に当初架橋時の姿に復元、移築された。石積み等も移築前のそのままの状態に復元されており、基礎の石組みや頑丈な構造から、明治初年のものらしい重厚さがある。
