アスファルト舗装内部の損傷調査

分類コード	(工法(システム)・機器・材料)		
関連分類コード			
事例集リンク	(有 (無))		
問合せ先	会社名	三協(株)	T E L 03-3298-2081
	部署	技術部	F A X 03-3298-2080
	住所	〒140-0013 東京都品川区南大井 2-12-10	
	E-mail・URL	E-mail : nsato@sankyo-net.co.jp	URL : URL:http://www.sankyo-net.co.jp/
内容	対象構造物	空港滑走路、道路橋舗装	
	項目	ブリスタリング（舗装層間剥離）、舗装体内部滞水域の検出	
	使用機器	赤外線カメラ	
使用実績	阪神高速道路、首都高速道路、本四高速、白鳥大橋、大三島大橋等		
	熊本空港、宮古空港、福島空港、松山空港、名古屋空港、花巻空港他		
<p>〔機器の特徴〕</p> <p>赤外線サーモグラフィカメラは、測定対象物表面の温度分布から内部欠陥を検出しようとするものです。現場撮影は高所から動画で取り込みます。現場終了後、赤外線画像の室内解析を行なって異常部を抽出します。</p>			
<p>〔機器の仕様〕</p> <p>本機器の仕様を以下に示します。</p> <ul style="list-style-type: none"> <li>測定温度範囲：-40℃～500℃</li> <li>最小温度分解能：0.05℃以下</li> <li>フレームタイム：1／60秒</li> <li>電源：バッテリー</li> </ul>

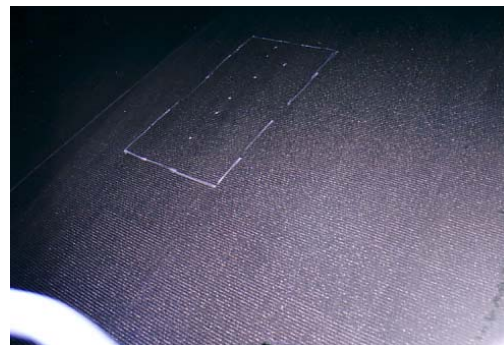
■ 同箇所の可視画像 (右下図)
