構造物の点検調査における多視点画像 3D 技術

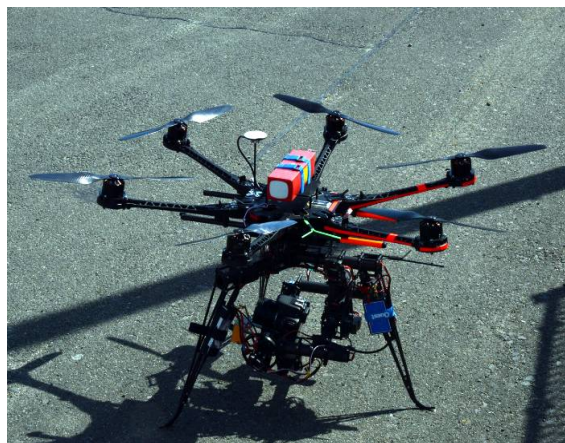
| <p>〔調査技術の特徴〕</p> <p>本調査技術は、無人ヘリコプター (UAV) を用いたコンクリート等の目視調査方法です。<br/> 主な調査手順は以下の通りです。</p> <p>①画像取得：UAVにデジタル一眼レフカメラを搭載し、高解像度の写真を撮影します。</p> <p>②オルソ画像作成：撮影した写真からオルソ画像を作成します。</p> <p>③三次元モデル作成：写真解析により三次元モデルを作成します。</p> <p>④損傷図作成：作成したオルソ画像と弊社開発ソフトを用いひび割れ等の損傷を入力します。</p> <p>本技術の特徴は、UAVにより近接目視が困難な構造物の損傷を調査することができます。<br/> また、成果品として画像を作成するため、情報共有や経年変化に利用できます。</p> <p>〔調査機器の仕様〕</p> <p>本機器の仕様を以下に示します。</p> <p>機体重量：3kg<br/> 搭載重量：3.5kg<br/> 対空安定性：10m/s<br/> 飛行時間：～10 分<br/> デジタル一眼レフカメラ搭載</p> <p>撮影画像を地上から確認可能<br/> GPSによる自動制御可能</p> | | | | |

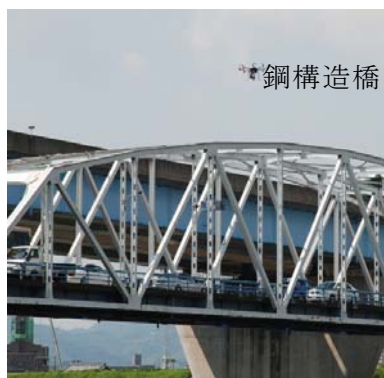
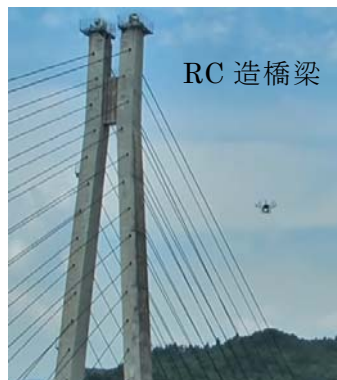
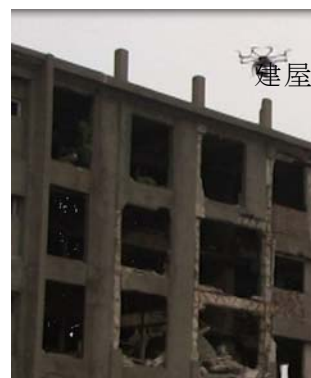
水門撮影事例

[適用事例] 通常目視点検が困難な箇所

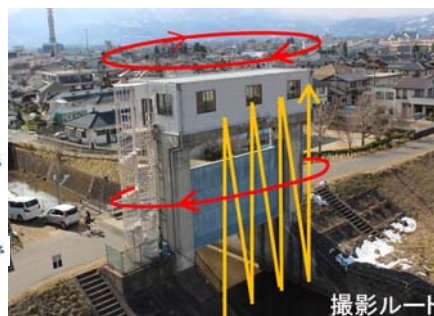
■撮影計画（成果品質・周囲環境に留意し撮影計画検討）

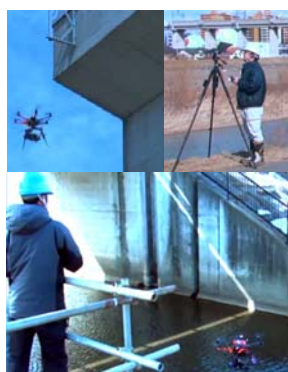
■画像取得（UAV操縦者とカメラ撮影者の二人で撮影）→■三次元モデル（寸法取得可能）

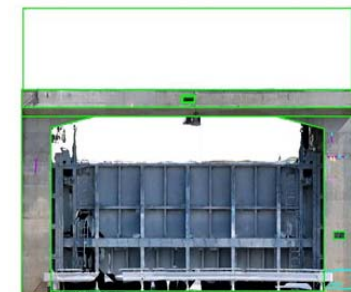
■損傷図（オルソ画像＋損傷）
