ウォータージェット工法を使用した補修技術

分類コード	(工法(システム)・機器・材料)		
関連分類コード			
事例集リンク	(有(無))		
問合せ先	会社名	㈱ケミカル工事	T E L 052-400-1990
	部署	技術開発部	F A X 052-400-1992
	住所	〒452-0962 愛知県清須市春日中沼 54-3	
	E-mail・URL	E-mail : t.kanda@chemical-koji.co.jp	URL : http://www.chemical-koji.co.jp
内容	対象構造物	コンクリート構造物	
	項目	水平ひび割れ	
	使用機器	特殊スピジェットノズル	
使用実績	中国自動車道有野川橋補修工事の内土木工事（有野川橋）：NEXCO 西日本		
	保全管理工事（2019-土木）床版補強工事（神 S360）：阪神高速道路

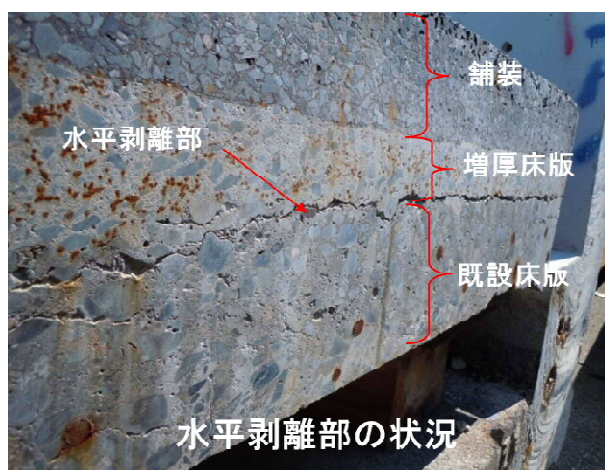
水平剥離部の状況

橋梁のコンクリート床版の補強を行うために、上面増厚工法を25年程前から実施されています。その後、RC床版と既設床版との境界部において、雨水の流入や大型車両の繰返し荷重により、すり磨き現象が起こり、水平ひび割れが発生するようになりました。そのために床版の一体性が失われ、本来の機能が確保できない状況にあります。

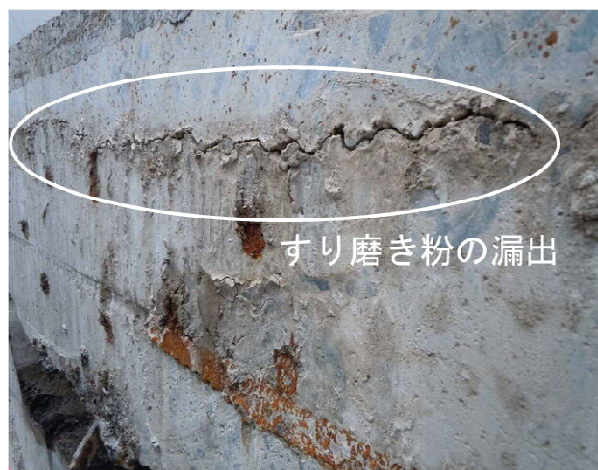
すり磨き粉の漏出

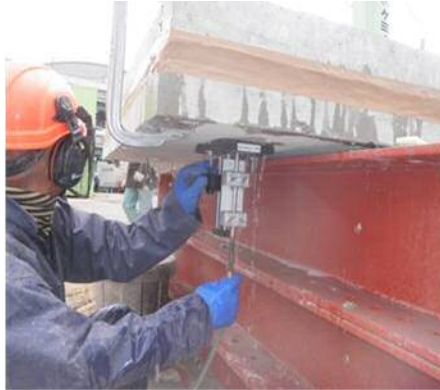
スピンジェットノズルによる洗浄

- 交通規制が不要のため、交通渋滞が生じず社会的影響の低減が図れます
- 交通規制が不要のため、年間を通じて工事の平準化が図れます
- 不足の事態でも対処が可能となります(未充填箇所への再注入などの対応)
- ウォータージェット工法により水平ひび割れ内部を洗浄するため、洗浄率が向上します

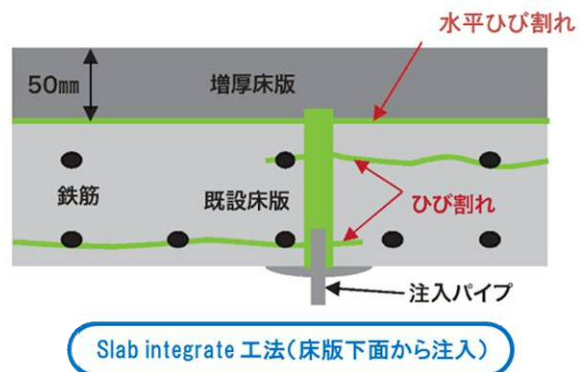
Slab integrate 工法(床版下面から注入)

- 床版下面から増厚部まで注入するため、二重・三重の水平ひび割れに充填が可能です
