ポリマーセメントモルタルを用いた橋梁コンクリート床版の応急補修事例

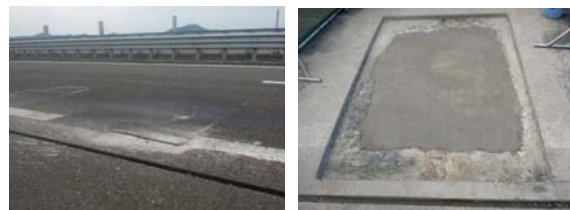
写真-2 舗装面の損傷状況  
およびRC床版の補修状況

積雪地域の橋梁のRC床版は、疲労劣化に加え、凍結防止剤による塩害や凍結融解繰り返し作用による凍害が原因となり、損傷が起りやすくなります。床版に損傷が生じた場合、状況に応じて上面増厚や防水工等を用いた補修・補強が行われており、補修材には、アスファルト系の常温合材・加熱合材や超速硬モルタルが使用されています。しかしながら、床版の補修・補強を実施した後であっても、再びポットホールが生じる事例があり、特に梅雨や積雪の時期にかけて再劣化が生じやすい事が報告されています。そこで、ゴムラテックスモルタルを積雪地域にある橋梁RC床版の損傷部の補修に適用しました。舗装面の損傷状況およびRC床版の補修状況を写真-2に示します。対象箇所は、補修後に再劣化が生じており、舗装面のアスファルトにも、ひび割れや析出物等の変状が認められていました。まず、対象箇所の劣化したコンクリートをはつりにより取り除いた後、表面のほこり等を除去しました。それから、ゴムラテックスモルタルをハンドミキサで練り混ぜ、モルタルを対象箇所に埋め戻し、施工を完了しました。補修後、目視による定期点検を継続し、1年が経過していますが、補修箇所に変状が生じていないことを確認しており、ゴムラテックスモルタルの耐久性の高さを実証しています。
